徳島県郷土文化会館の音響リニューアル —音響上の課題と性能向上のためのソリューション—*

○高橋顕吾、岸永伸二（ヤマハ ST 開発センター）

表 1. ホール諸元

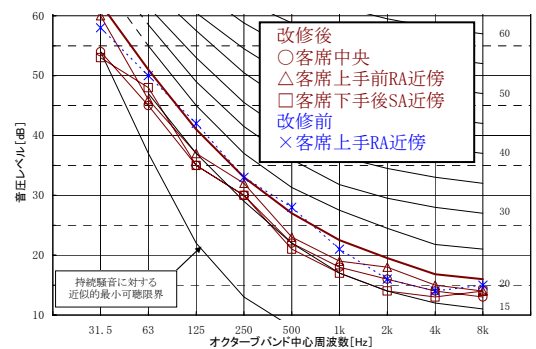
図 3. 空調騒音特性

設備騒音については、DS 内の空調ダクトと配管からの騒音がホール内で検知されるとともに、客席上手 RA 吸込み口の風切り音が大きく空調騒音は NC-20 以上であった。

これらにより反射板設置状態の客席全域で改修前 NC-25→改修後 NC-20 と、音楽演奏に十分な静けさが確保された（図 3 参照）。

設備騒音については、遮音ラインを設定し、DS 周壁の遮音補強やダクト・配管の防振貫通処理を徹底するとともに、特に問題となっていた客席上手 RA 吸込み口での風切り音対策のため吸込み口の面積を大きくして風速を下げた。

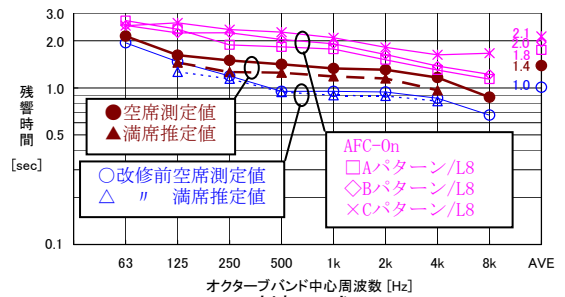
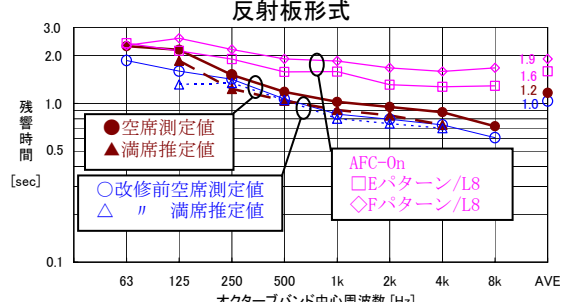
図 4. 残響時間周波数特性

め、演奏者への戻り音が弱く、舞台の音が客席空間に伝搬しにくい状態であった。残響時間は反射板、幕設備形式ともに 1.0 秒（250～2K Hz 平均）と、音楽演奏には短めの特性であった。

これらにより残響時間 RT は改修前 1.0 秒→改修後 1.4 秒/1.2 秒（反射板/幕設備、平均吸音率：0.21/0.24）と改修前に比べ 0.2~0.4 秒延長され、懸案であった反射板形式での響きが大幅に改善された。特に低音域（125Hz 以下）では 1.6~2.0 秒まで改善されている（図 4 参照）。オープン前に行われた各種生楽器による試奏テストにおいても「豊かな低音の響き」が感じられた。

この結果、反射板形式での RT が AFC-off1.4 秒→on 1.8~2.1 秒（A~C パターン/Liveness8）と音楽専用ホール並みの響きにまで延長されている（従来システムは off1.0 秒→on1.2 秒）。ちなみに試奏テストでは、独奏では「音量感重視の A パターン」が、アンサンブルでは曲調に応じて A または「残響感重視の C パターン」が好まれる傾向であった。

また、幕設備形式での RT は AFC-off1.2 秒→on1.6~1.9 秒（E~F パターン/L8）と音楽演奏を伴う各種用途に対応可能な可変幅が確保されている（図 4 参照）。

内装仕様については、低音域の響きを拡充するため吸音力の小さい椅子を採用するとともに、内装材の剛性確保や反射板の隙間縮小等により低音域の吸音力低減を図った。

最新プロセッサの採用とマイク・スピーカの更新により従来システムに比べて響きの質と量が改善された。特に現プロセッサが持つフィードバックループの安定化技術（EMR、Fluc-FIR 等^[1]）の導入により残響時間の延長幅が大幅に拡大された。また、客席後部の天井の低いエリアも小型の天井スピーカの分散配置により主空間の響きが自然に付加されている。

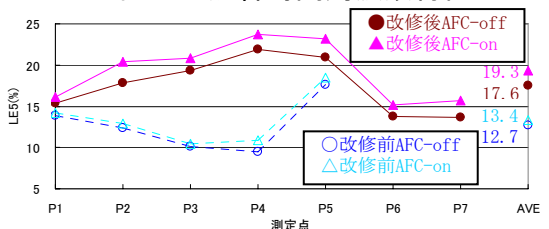
図 5. 側方反射音特性

拡がり感については、側方反射音特性 LE_5 で改修前 12.7%→17.6%と約 5 ポイントの大幅な改善が見られ、音楽演奏にも適した特性となっている（図 5 参照）。

拡がり感についても LE_5 が AFC-off17.6%→on19.3%（B パターン/L8）と、音楽演奏空間での目安である 20%に近い特性が実現されている。ちなみに従来システムでの特性は 13.4%であった（図 5 参照）。

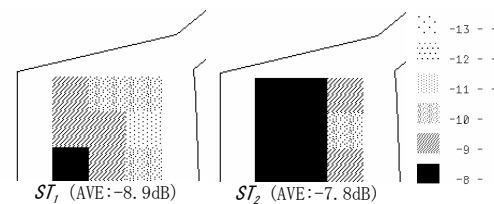
図 6. ステージ特性

ステージ特性も ST_1 が改修前 -9.3dB→-8.9dB、 ST_2 が改修前 -8.2dB→-7.8dB と 0.5dB 程度の改善が見られる。試奏テストでも「自分の音や、他の演奏者の音の聴き取り易さ」について支障がないことが確認されている（図 6 参照）。

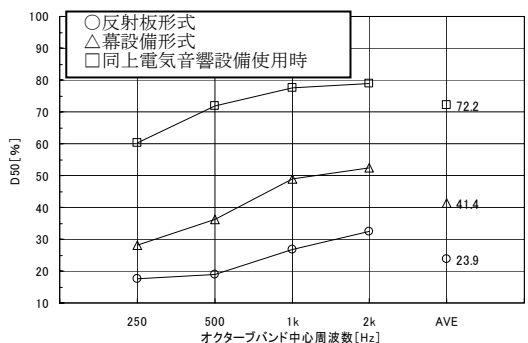
図 7. D 値周波数特性

これらにより明瞭度はD値が72.2%、STIが0.73と極めて良好な特性であった。その他、伝送周波数特性が偏差10dB以内、音圧分布が偏差3dB以内と問題ない特性であり、聴感上も良好で聴き取りにくい席は認められない(図7参照)。

音響卓を中心とした機器と一部回線のデジタル化によって十分なS/Nを確保するとともに、プロセニアムスピーカにラインアレイ型を導入することで、客席全域への均一なサービスを図った。また、近年の多様な用途に対応するため、フォールドバック、コンセント等の入出部を拡充させた。

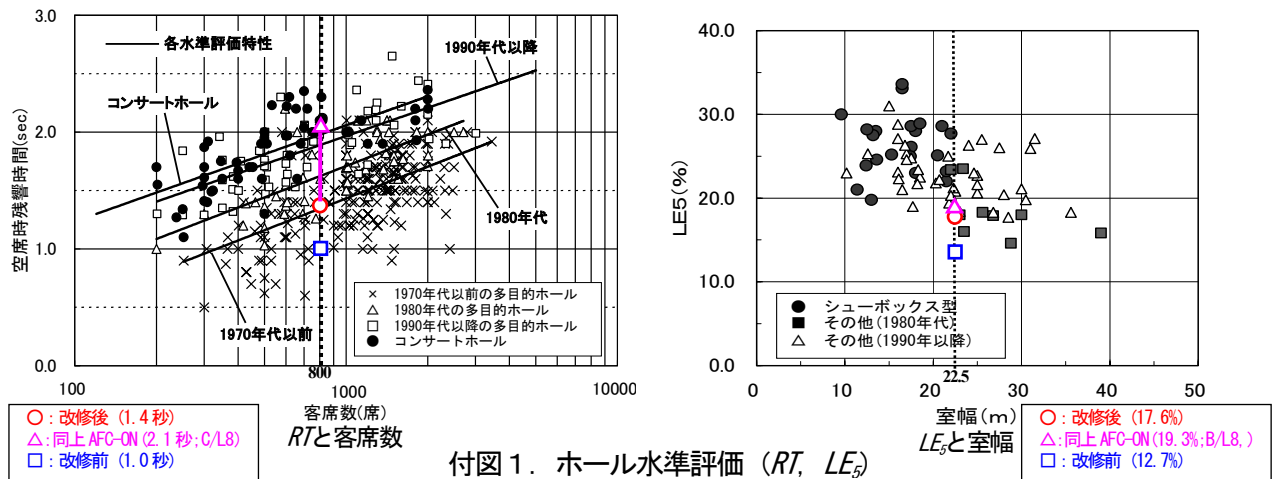
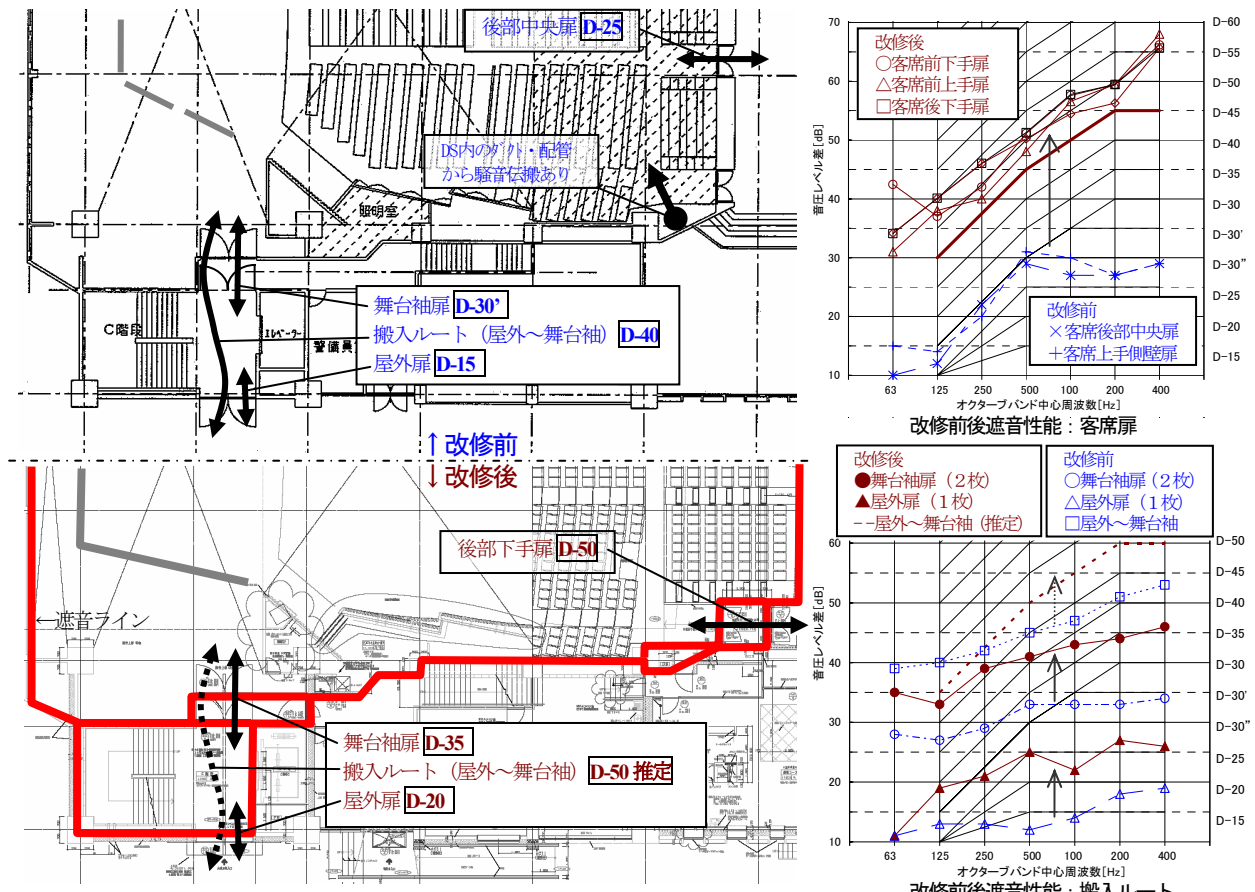
図1. 遮音改修計画 (客席扉、搬入ルート周り)

遮音上は主に建具周辺とダクト・配管の壁貫通部で欠損が多数みられ、特に大きな問題箇所は客席入口（ロビー～客席間）及び搬入ルート（屋外～舞台袖間）であった。客席入口は前室のない一枚扉（D-25）のためロビーとの間で相互の音漏れが顕著であった。搬入ルートは屋外扉（引戸 1 枚）と舞台袖扉（前室付 2 枚）の合計 3 枚の扉で構成されていたが、上部に搬入用ホイストクレーンのレールが貫通しており、その部分の隙間が大きいため、開演中でも外部騒音が侵入しやすい状況であった（屋外～舞台袖間で D-40）。

これにより客席扉の性能は改修前 D-25→改修後 D-45～50 と 4 ランク以上改善している。また搬入ルートは舞台袖扉で D-30' →D-35、屋外扉で D-15→D-20 と各々 1 ランク改善しており、屋外～舞台袖間では D-40→D-50 以上（推定）まで改善した（図 1 参照）。

遮音上の問題点である客席入口及び舞台搬入ルートの遮音性能を改善するため、客席入口に前室を設けて二重扉に変更するとともに、搬入ルートについては扉の更新に伴いレール貫通部分の隙間処理を徹底した。

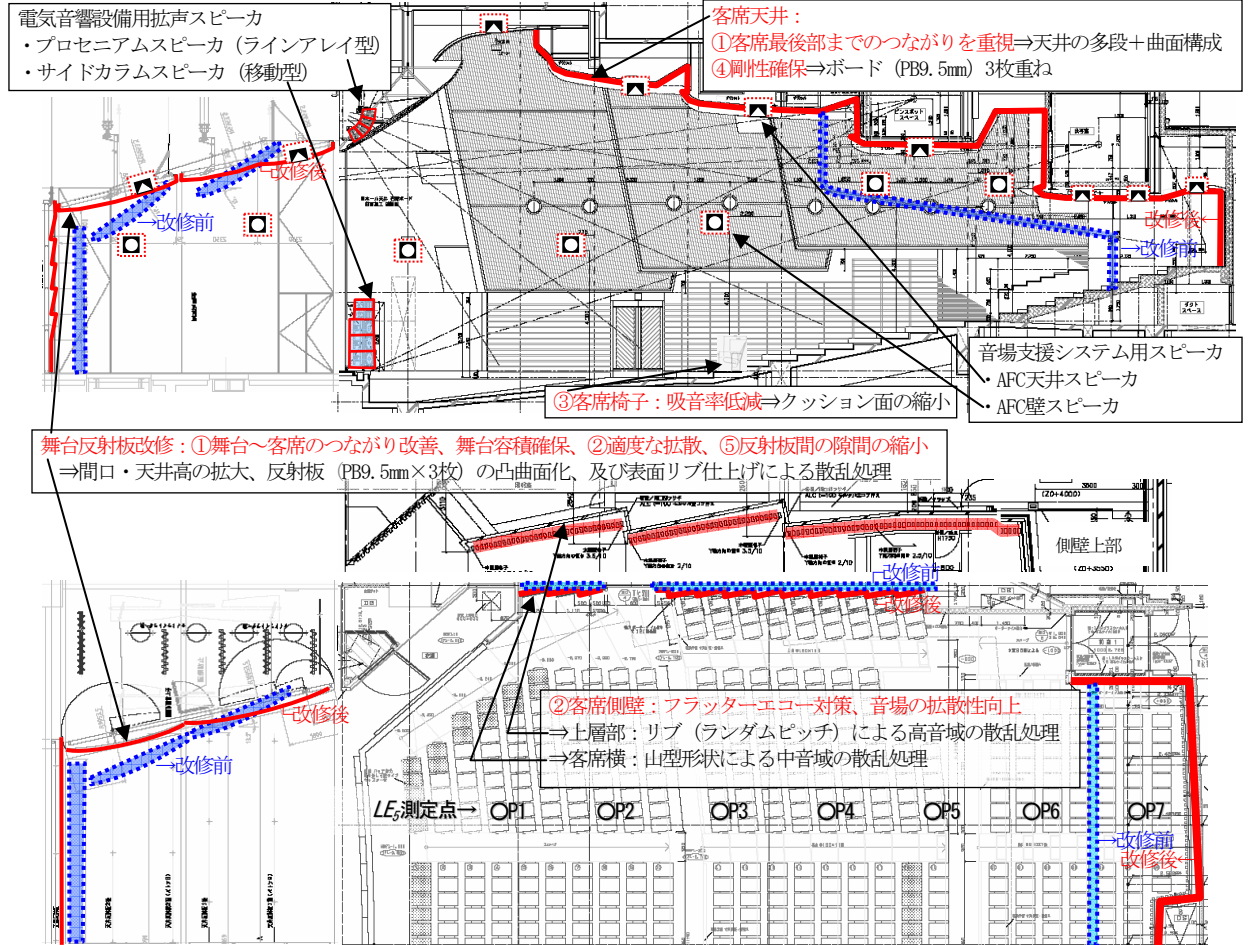
図2. 室内音響・電気音響・AFC改修計画

室内音響上は、舞台と客席後部の天井高が低く、各々の空間が音響的に分離しやすい断面形状であった。また舞台反射板の隙間が大きいた

室形状については、客席椅子改修に伴う床面積拡大と反射板改修による舞台容積拡大に伴い、ホール平面を舞台～客席のつながりを重視した形状に改善した。その他、舞台反射板の凸曲面や客席側壁の山型壁（下部）、リブ（上部）等による散乱処理を施した。
