岡崎市民会館の大規模改修に伴う音響設計 —客席天井撤去による耐震対策時の音響検討例—*

○宮崎秀生, 岸永伸二 (ヤマハ), 中川浩一 (日建設計)

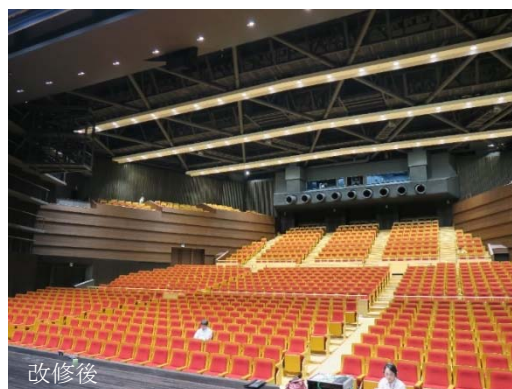
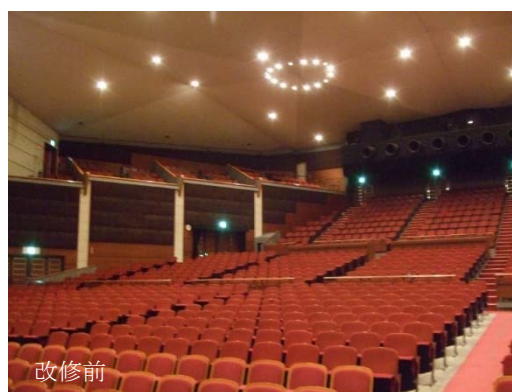
写真2 ホール内観 (改修前後)

対策前の音響上の問題点を把握するため、元音場の音響測定を行った。その結果、室内音響に関しては、天井高が低く容積が小さいことと内装壁に吸音面が多いことに起因する残響感不足や、扇形状に起因する中央付近の側方反射音不足といった問題点が確認された。また騒音に関しては、吹き出し風速が速いことで風切り音が大きいこと、降雨時に雨音が場内で聞こえることなどが確認された。改修前の室内音響

改修の方針としては上記の様に、A.天井耐震強化、B.使い勝手の改善、という建築改修に合わせて、C.室内音響性能の改善、D.場内騒音の低減、といった音響性能上の改修についても行う方針となった。各改修の方法としては、“A”は天井撤去、“B”は舞台拡大及び座席幅拡張、“C”は天井撤去による容積拡大による気積の拡大及び内装の吸音面減、また室内形状の見直し、“D”はダクトレイアウトの見直し及び遮音性能の向上、とした。

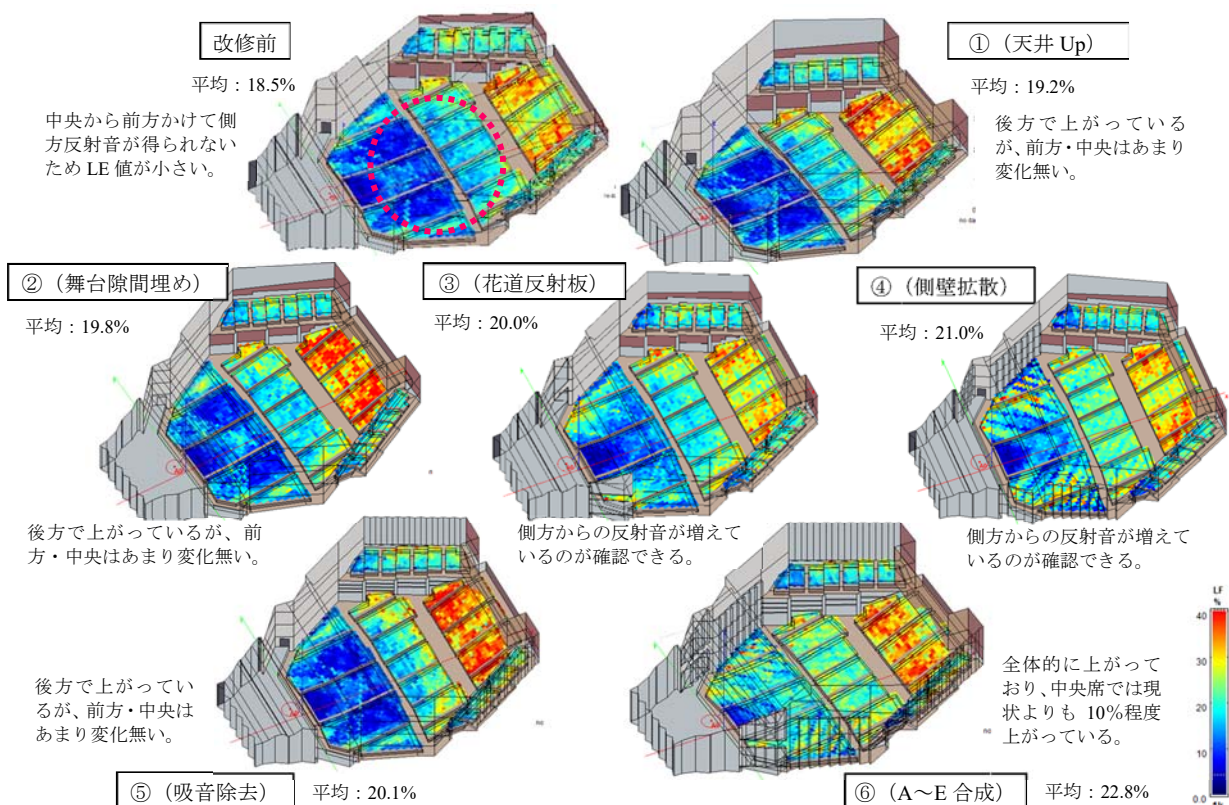
図3 改修方法の比較 (LE 値)

改修前測定にて判明した上記課題点を改善するため、意匠設計との調和も踏まえつつ各種改修方法を想定し、その効果を3次元CADシミュレーション(CATT Acoustic)により確かめた。検討した改修方法は、①:客席天井面 U_p 、客席前方上反射板追加、②:①+舞台反射板隙間埋め、天反の連続性改善、③:①+花道部に反射板追加、④:①+側壁に反射面追加、⑤:①+後方吸音面を拡散面に変更、⑥:①+A

～E合成、とした。結果を図3(LE値)及び

表3にまとめる。残響時間の結果と合わせ検討を行い、最終的にこれら全ての改修方法を取り入れることとした。なお側壁については更なる側方反射音の増強のため、音響庇を追加している。

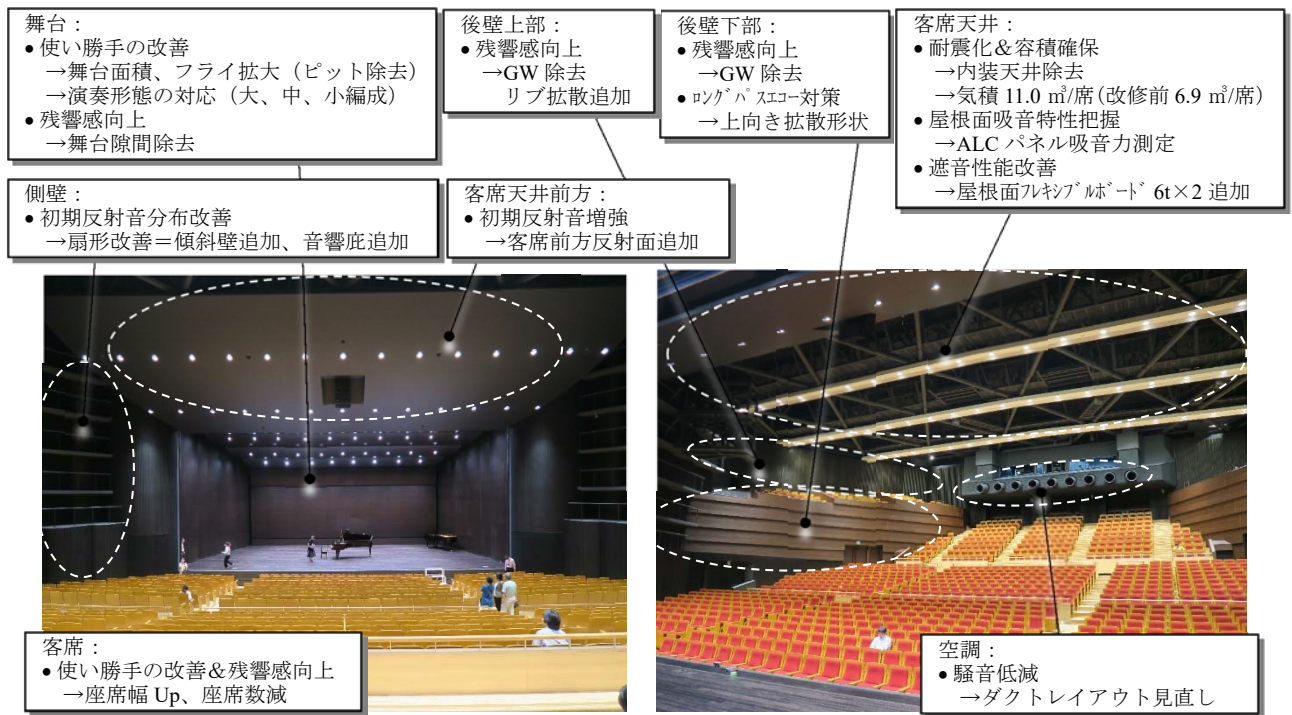
図4 大規模改修の概要

奥行きは、大編成から小編成まで3段階の変更が可能とした。これらの変更により座席数が減少 (計456席減) し、残響時間は表2の検討段階より延長する方向となっている。以上をまとめて図4に示す。

改修前は ALC パネルの遮音性能により、雨音や屋外騒音が場内に漏れていた。内装天井が無くなることで更なる遮音欠損が想定されたため、防水層と ALC パネルとの間に、制振効果も期待した断熱材 (硬質ウレタンフォーム 30t) とボード (フレキシブルボード 6t×2) を追加した。

改修前は吹出口位置の偏りがあり風速が速く風切り音の影響が大きかった。そのため、ダクトレイアウトを見直し、屋外ダクトスペースを設けてダクトサイズを拡大しかつ偏りを無くすことで風速を下げ、また消音チャンバーを追加して空調騒音の軽減を図った。

改修前は、舞台空間が若干狭いといった課題が挙げられていた。そこで、客席前方部のオーケストラピットを設置可能であった位置まで舞台及びフライを増設し、舞台面積を広げることとした。また用途拡大を図り、正面反射板の

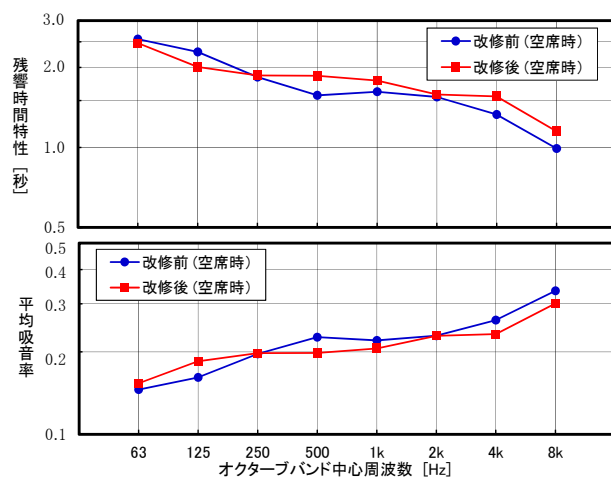
図5 残響時間測定結果 改修前後比較

残響時間 (平均吸音率)、G 値、LE 値の測定結果を図5、6に改修前と比較して示す。残響時間は中域で0.2~0.3秒延び、特にLE値は客席中央で大きく改善している。どの結果も設計時の推定値に近い結果が得られている。

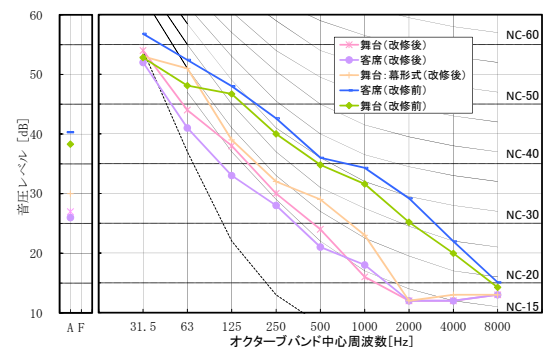
図7 空調騒音測定結果 改修前後比較

空調騒音の測定結果を改修前と比較して図7に示す。改修前のNC-30~35に対して、NC-20~25の結果が得られている。
