# 岡崎市民会館の大規模改修に伴う音響設計 —客席天井撤去による耐震対策時の音響検討例—\*

○宮崎秀生，岸永伸二（ヤマハ），中川浩一（日建設計）

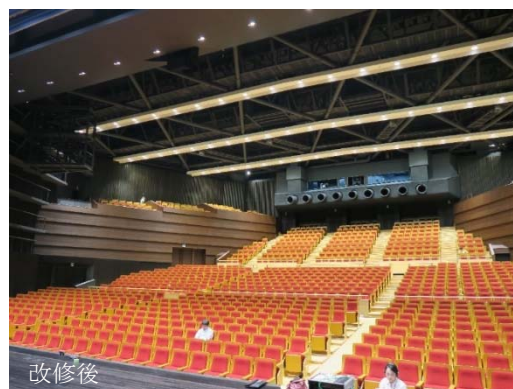
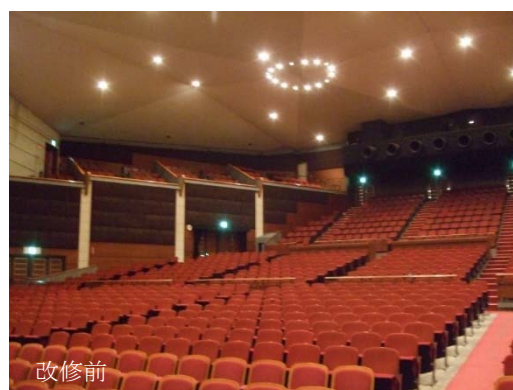
写真2 ホール内観 (改修前後)

対策前の音響上の問題点を把握するため、元音場の音響測定を行った。その結果、室内音響に関しては、天井高が低く容積が小さいことと内装壁に吸音面が多いことに起因する残響感不足や、扇形状に起因する中央付近の側方反射音不足といった問題点が確認された。また騒音に関しては、吹き出し風速が速いことで風切り音が大きいこと、降雨時に雨音が場内で聞こえることなどが確認された。改修前の室内音響

改修の方針としては上記の様に、A.天井耐震強化、B.使い勝手の改善、という建築改修に合わせて、C.室内音響性能の改善、D.場内騒音の低減、といった音響性能上の改修についても行う方針となった。各改修の方法としては、“A”は天井撤去、“B”は舞台拡大及び座席幅拡張、“C”は天井撤去による容積拡大による気積の拡大及び内装の吸音面減、また室内形状の見直し、“D”はダクトレイアウトの見直し及び遮音性能の向上、とした。

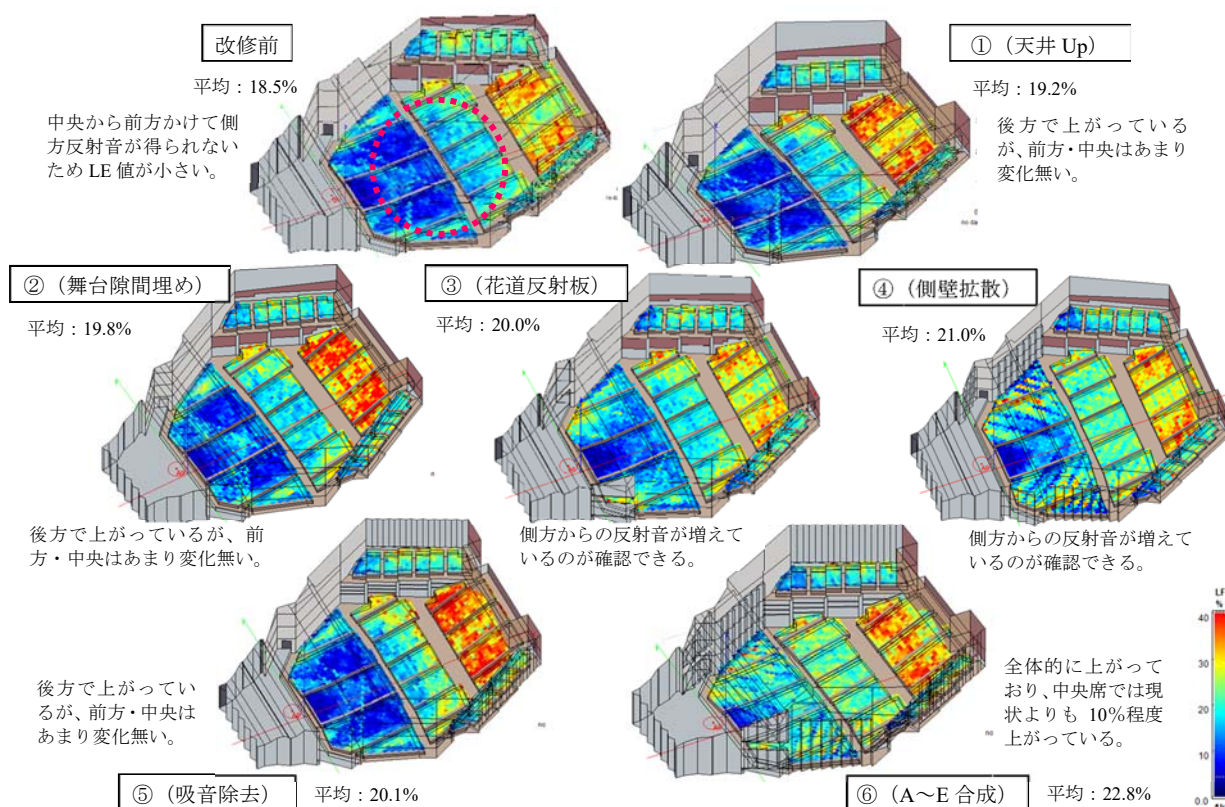
図3 改修方法の比較 (LE 値)

改修前測定にて判明した上記課題点を改善するため、意匠設計との調和も踏まえつつ各種改修方法を想定し、その効果を3次元CADシミュレーション(CATT Acoustic)により確かめた。検討した改修方法は、①：客席天井面Up、客席前方上反射板追加、②：①+舞台反射板隙間埋め、天反の連続性改善、③：①+花道部に反射板追加、④：①+側壁に反射面追加、⑤：①+後方吸音面を拡散面に変更、⑥：①+A

～E合成、とした。結果を図3(LE値)及び

表3にまとめる。残響時間の結果と合わせ検討を行い、最終的にこれら全ての改修方法を取り入れることとした。なお側壁については更なる側方反射音の増強のため、音響底を追加している。

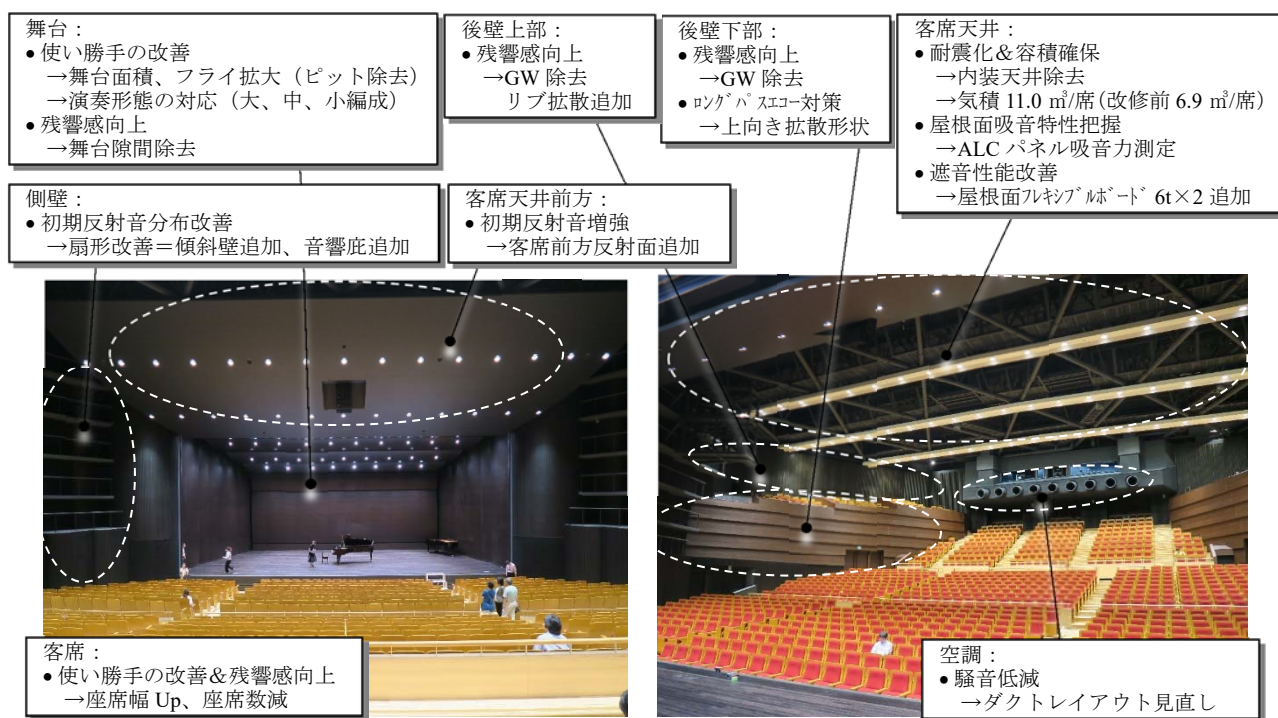
図4 大規模改修の概要

奥行きは、大編成から小編成まで3段階の変更が可能とした。これらの変更により座席数が減少（計456席減）し、残響時間は表2の検討段階より延長する方向となっている。以上をまとめて図4に示す。

改修前は ALC パネルの遮音性能により、雨音や屋外騒音が場内に漏れていた。内装天井が無くなることで更なる遮音欠損が想定されたため、防水層と ALC パネルとの間に、制振効果も期待した断熱材（硬質ウレタンフォーム 30t）とボード（フレキシブルボード 6t×2）を追加した。

改修前は吹出口位置の偏りがあり風速が速く風切り音の影響が大きかった。そのため、ダクトレイアウトを見直し、屋外ダクトスペースを設けてダクトサイズを拡大しかつ偏りを無くすことで風速を下げ、また消音チャンバーを追加して空調騒音の軽減を図った。

改修前は、舞台空間が若干狭いといった課題が挙げられていた。そこで、客席前方部のオーケストラピットを設置可能であった位置まで舞台及びフライを増設し、舞台面積を広げることとした。また用途拡大を図り、正面反射板の

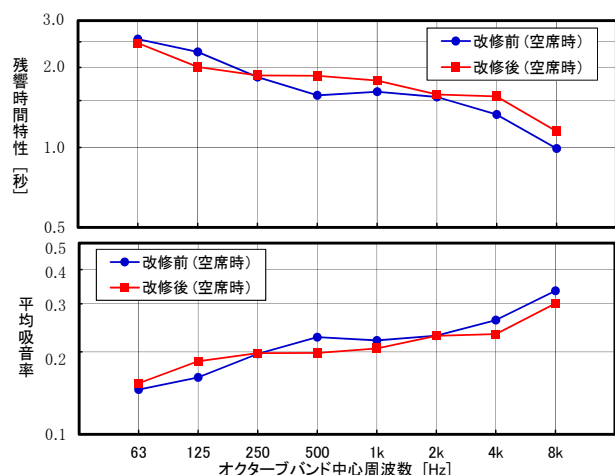
図5 残響時間測定結果 改修前後比較

残響時間（平均吸音率）、G 値、LE 値の測定結果を図5、6に改修前と比較して示す。残響時間は中域で0.2～0.3秒延び、特にLE値は客席中央で大きく改善している。どの結果も設計時の推定値に近い結果が得られている。

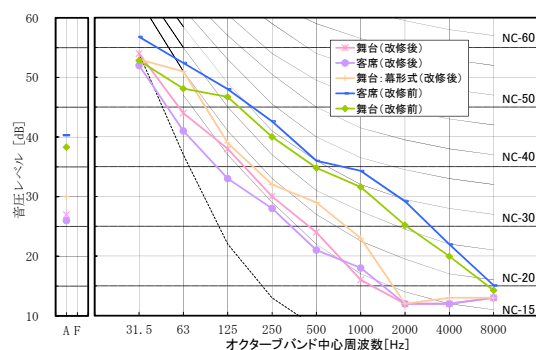
図7 空調騒音測定結果 改修前後比較

空調騒音の測定結果を改修前と比較して図7に示す。改修前のNC-30～35に対して、NC-20～25の結果が得られている。
